# 液状化を誘因とする木造戸建住宅の被害に関する調査手法の開発 —鳥取県西部地震における被害形態と補修費用—

Damage Assessment System for Detached Wooden Houses Affected by Liquefaction  
- Damage Patterns and Repair Cost in the Case of Tottori-ken Seibu Earthquake-

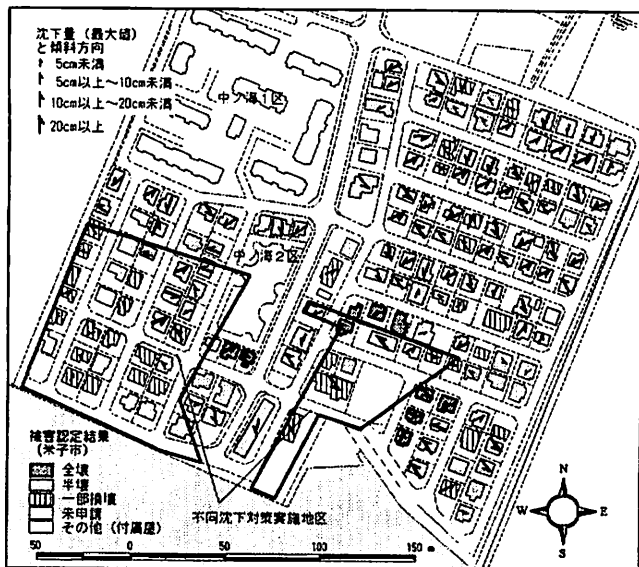
図4 安倍彦名団地中ノ海2区の液状化による被害状況

図4に被害状況を示す。米子市が実施した罹災証明書発行のための被害認定調査結果によると全壊10棟、半壊

108 棟、一部損壊 36 棟、未申請 13 棟である。鳥取県西部地震では地区内の至る所で噴砂が見られ、住宅に傾斜、沈下被害が発生した。事前の地盤対策として、住宅供給公社は、液状化対策というよりも軟弱地盤による宅地の不同沈下防止対策として、団地南側の特に軟弱な地盤の一部地域でペーパードレインとサーチャージ盛土を施工しており、施工された地区の被害は相対的に小さい。1943 年の鳥取地震では安倍彦名地域を含めた彦名干拓地において、田畑が液状化を起こしていたことを近隣農家は良く知っていたようであるが、中ノ海 2 区の住民は液状化の可能性をとくに意識していなかった。地震時の揺れは激しいものではなく、店舗の商品で落ちたものもあったが、タンスや本棚が倒れるといった事はなかった。図 4 には建物の沈下量と傾斜方向について、住宅復旧調査の結果を復興委員会がまとめたものを併せて示す。傾斜方向には特に規則性は見られないが、特徴として、傾斜した建物のうち 7 割以上が、間口、奥行き方向に対して斜めに傾斜している。これは、建物が重心の偏っている方向に沈下し傾斜する傾向にあるためと思われる。

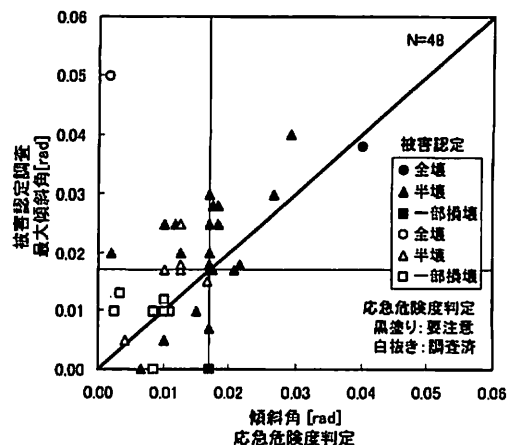
図 5 応急危険度判定および被害認定調査により測定された建物全体の傾斜角の比較

図 5 に「応急危険度判定」および「被害認定調査」において、建物全体の傾斜角が判明した 48 棟の住宅について測定結果の対応を示す。また、同図に両調査の判定結果も併せて示す。「応急危険度判定」の傾斜の測定方法

は、下げ振りを使用し、測定間距離を 1200mm の間隔にすることが判定マニュアル<sup>7)</sup>に推奨されている。「被害認定調査」の場合には、ほぼ同じ方法であるが、測定間距離は調査者によって異なる。また、原則として建物の 4 隅平均で評価することになっているが、実際には必ずしも 4 隅が測定されているわけではなく、ここでは測定された最大傾斜角について比較を行った。図 5 より、ばらつきが見られるものの、両調査結果は比較的良い対応を示している。ここで 48 棟中 24 棟は「応急危険度判定」で  $1/60$  rad 以上の傾斜角が測定されており、この中で 1 棟を除き全ての建物が「被害認定調査」では半壊と判定されている。今回は「被害認定調査」に「応急危険度判定」の調査結果は利用されていなかったが、建物被害調査の項目には各調査目的間で共通する項目があり<sup>1)</sup>、特に傾斜の場合にはその利用が効果的である。大規模災害時には、膨大な建物の被害の発生が予想されるが、その場合においても、簡便かつ調査項目の中で客観的事実に基づく数少ない指標である傾斜値の利用は特に有効と考える。また「応急危険度判定」は「被害認定調査」とは目的、基準を異とするが、外観上の建物の被害形態は同じであり、被害形態から「応急危険度判定」の段階でおおよそその被害認定程度を掴むことは可能と考える。

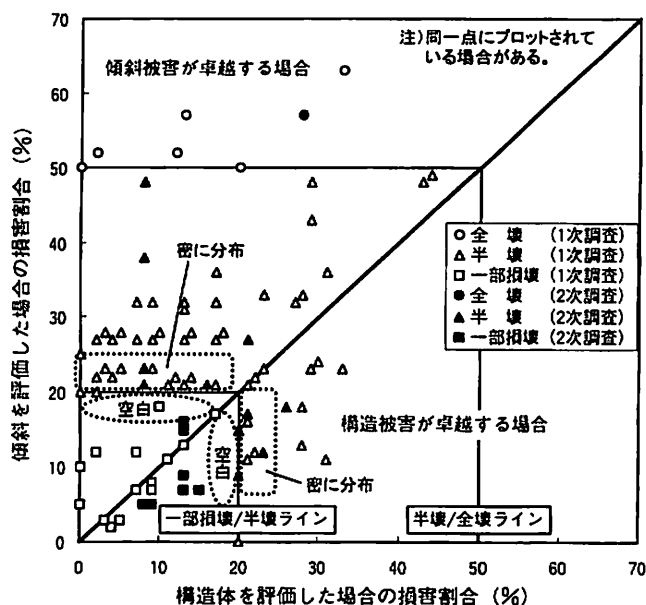
図6 構造体を評価した場合と傾斜を評価した場合の損害割合の関係 (被害認定調査)

図 6 に「被害認定調査」で、構造体を評価した場合と傾斜を評価した場合の損害割合の関係を示す。使用データは木造 2 階建て住宅で調査が実施された 141 棟である。全体的に傾斜の損害割合で判定が決定する場合が多く、構造体と同じ評価であったデータを含めると 75% を占めており、全壊建物については全て傾斜で決定している。ここで、同図の分布を見ると、一部損壊と半壊の境界（損害割合 20%）では、半壊側に密にプロットされているのに対し、一部損壊側は空白が目立つ。これは、米子市へのヒアリングの中で、米子市は被災者の救済を重視して調査を実施したことが挙げられており、その結果と考える。表 3 において、「調査済」が「半壊」に多く対応した事由の一つはこのことによるものと思われる。

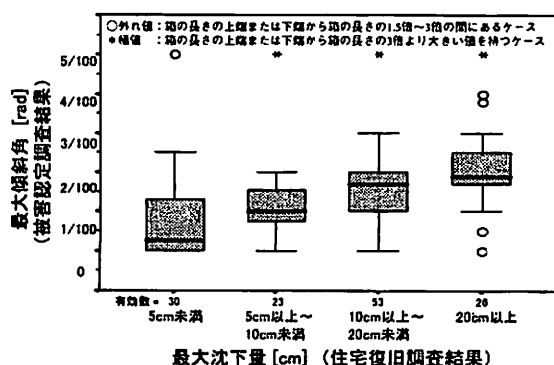
図7 被害認定調査結果と住宅復旧調査結果の比較

図7に「被害認定調査」で測定された最大傾斜角と「住宅復旧調査」によって測定された最大沈下量の関係を示す。「住宅復旧調査」では、補修するために傾斜した住宅をジャッキアップする必要があり、フロアのいくつかの基準となるポイントのレベルを測定する必要性から、レーザー測定器を使用して沈下量という形で傾斜を評価しており、測定値としては最も信頼性の高い結果と考える。全体的には相関が見られるがばらつきもあり、傾斜していなくても沈下している場合やその逆も見られる。このように同じ傾斜の評価でも測定方法・測定箇所の違いによりばらつきは発生するため、このばらつきを考慮した調査手法も検討課題の一つである。より早く実施する必要のある「応急危険度判定」と、より正確性が求められる「被害認定調査」では、必ずしも同じ測定方法とする必要はないが、可能な限り近い結果となるような方法を考える必要がある。また、他のばらつきの原因として、液状化被害の場合には、地盤の強度が回復するまでに時間を要するため、余震などにより傾斜が進展した可能性がある。復興委員会へのヒアリングの中で、調査によって傾斜の測定値が異なり、調査に対する不信感を抱いたことが挙げられたが、これらの理由を住民に説明することが対応上重要であると同時に余震により被害が進展・拡大した場合には安全性の確認作業から改めて調査を行うプロセスが必要である。

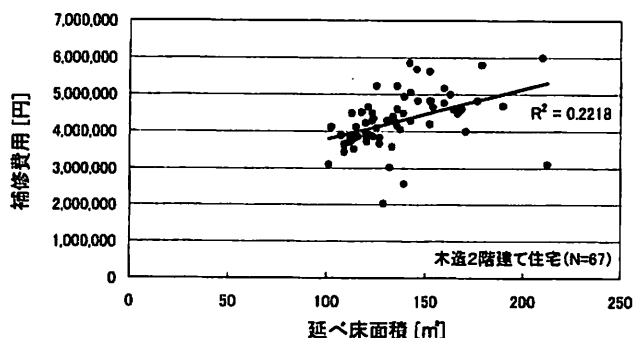
図8 延べ床面積と補修費用の関係

りによるものである。対象項目は、a) 構造体・基礎工事（水平化工事を含む）、b) 上下水道・ガス工事、c) 床工事、d) 外壁工事、e) 屋根工事である。また、補修にあたり、復興委員会では費用負担を抑えるため、補修工事の取りまとめを行い、最終的に63棟の補修工事を建設業者に一括発注している。一括発注に参加しなかった世帯は、早い補修工事の実施を希望したところや、それぞれの住宅を施工した各住宅メーカーによる支援を受けられたところなどであり、個人で補修を行っている。水平化工事はほぼ全ての建物が耐圧版工法を採用している。補助金は鳥取県の住宅復興補助制度により、住宅補修費用として上限100万円、液状化建物復旧費用として上限116万6千円、住宅供給公社の助成により全壊150万円、半壊100万円、一部損壊50万円をそれぞれ上限として受けることが可能で、合計すると、全壊366万6千円、半壊316万6千円、一部損壊266万6千円であり、これらは住宅補修、液状化による補修・復旧の区別なく、併せての使用が可能である。図8より、ばらつきはあるものの補修費用は延べ床面積との相関が見られる。これは、建物規模が大きくなるとジャッキの本数が増え、床下の掘削箇所も増えたことが一因として考えられる。

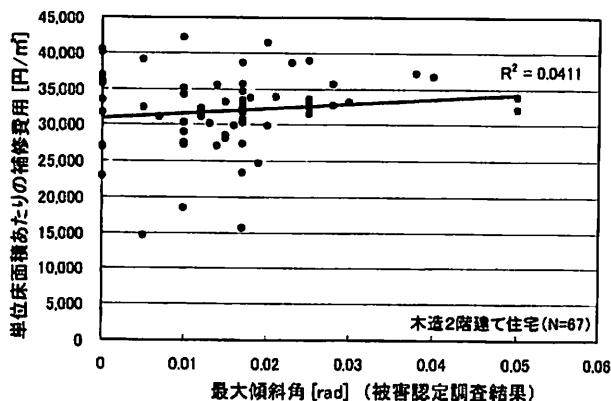
図9 傾斜角（被害認定調査）と補修費用の関係

図9に建物規模の影響を除くため、補修費用を延べ床面積で除した単位床面積あたりの補修費用と「被害認定調査」で測定された最大傾斜角の関係を示す。相関がみられるものの決定係数  $R^2=0.041$  でばらつきが大きく、傾斜角のみで補修費用を評価することは難しい。傾斜角が大きくても補修費用が少ない場合やその逆もあり矛盾が生じている。このことは、液状化により傾斜が生じた場合、あるレベルから機能的障害が発生し、補修を行うが、それ以降は傾斜角度の大きさによる影響は少ないことを意味している。ここで、一つの考えとして、この機能的障害が発生するレベルを一部損壊と半壊を区分する基準とすることができると考えられる。補修費用には傾斜以外の要素も関係してくるため、今後の検討が必要である。

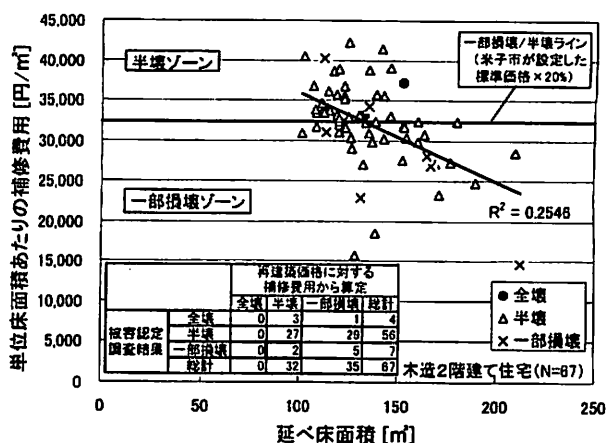
図10 補修費用を評価した被害認定

補修費用が再建築価格に占める割合から被害程度を再判定し、米子市が実施した「被害認定調査」の評価結果の検証を行った。図10に延べ床面積と単位床面積あたりの補修費用の関係、および米子市が再審査時に補修費用と再建築価格の割合で算出する際に使用した標準単価×20%を併せて示す。標準単価は国土交通省「建築着工統計調査」を基に工事費予定額の合計を床面積の合計で除した値である。図より、補修費用と再建築価格の割合から再判定すると全壊の建物4棟のうち、3棟が半壊、1

棟が一部損壊となる。半壊については56棟のうち29棟が一部損壊となり、一部損壊と判定された7棟のうち2棟が半壊となる。この2棟に不満が生じる可能性がある。実際にこの2棟についてはヒアリングの中で問題として取り上げられ、傾斜測定での評価の限界が指摘された。米子市の調査方法では再調査で補修費用による評価が選択可能であったが、当初、鳥取県の方針が罹災証明書とは切り離れた支援施策を打ち出したため、罹災証明書がそれほど効力を持たないと考え、再調査は行わず認定が確定した。その後、鳥取県住宅供給公社より罹災証明書と連動した助成が行われたため、最終的に不満を残した。阪神・淡路大震災でも様々な施策の多くが被害認定確定後に打ち出されて問題<sup>3)</sup>となったが、罹災証明書の使用目的は最初の段階で明確にされる必要がある。全体として、神戸市が作成し米子市が改良を加えた評価手法は、被災者支援という立場からは支援の手を広く差し出す結果となっているが、傾斜測定で評価しきれない場合もあり、その場合には補修費用の観点からの評価が被災者の納得を得る上で有効である。また、図10より単位床面積あたりの補修費用は床面積が大きくなると小さくなるのに対し、米子市が採用した標準価格は建物の床面積に関係なく一定であるため、どのように評価するか、どこまでを補修費用として含めるかなどの問題を残している。
