# 阪神・淡路大震災における建物被害調査結果の分析

## Physical Damage Level Comparison of the Damage Assessments Results in the Hanshin-Awaji Earthquake Disaster

牧 紀男<sup>1</sup>、堀江 啓<sup>1</sup>、林 春男<sup>1, 2</sup>、田中聡<sup>2</sup>

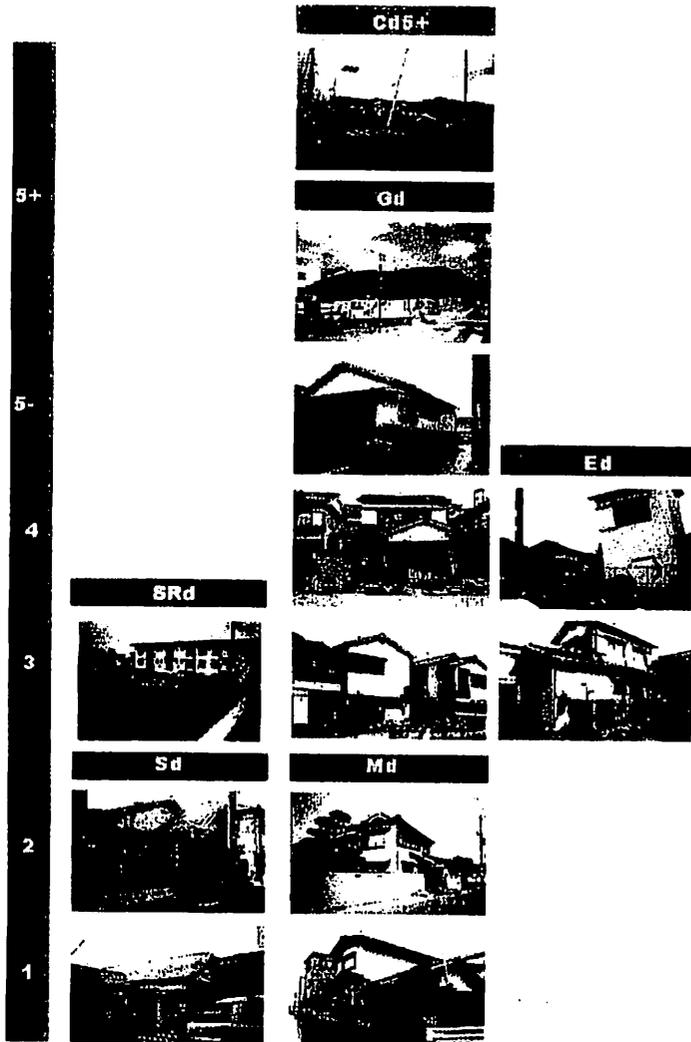
主要な破壊パターン(Cd5+、Gd5+、Gd5-、Gd4、Ed4、Gd3、Ed3、Md2、Md1)(この破壊パターンだけで全体の80%以上を占める)、専門家でも間違い易い破壊パターン(SRd3、Md2、SMD2、SMD1、D3、D2)は、被害認定を行う際に重要な建物被害パターンであるという事ができる。木造建物についてこれらの破壊パターンを整理し写真4に示す。このような被害パターンを正確に見分けられるようにする事が建物調査の精度向上を行う上で最も重要であり、こういった建物被害の認定に関するトレーニングが重要である。

写真2 注意して調査する必要がある破壊パターンが可能であることを示唆している。
