発展途上国におけるNon-Engineered住宅の地震防災に関する基礎的考察 -フィリピン・マリキナ市におけるNon-Engineered住宅を事例として-

Seismic Vulnerability Analysis for Non-Engineered Housings in Developing Countries
- A Case Study on Marikina City, Philippines -

田中聡¹, 玉置泰明², 永井博子³, 鈴木三四郎⁴, 堀江啓⁵, 吉村美保⁶, 林春男¹

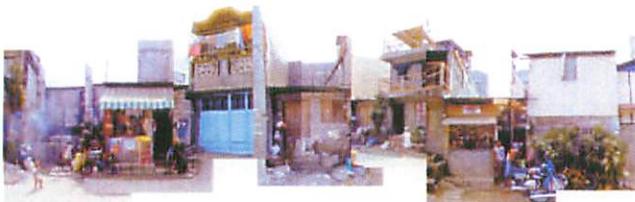
写真 1 RCFM 造 Non-Engineered 住宅

このプログラムによって土地所有に関する問題は一応前進し、不法占拠居住者は減少した。しかし一方、これらの土地に建てられた住宅の大部分は RCFM 造 2-3 階建の Non-Engineered 住宅で (写真 1)、耐震上きわめて問題の多い構造物である。市役所によると、これらの建物は、技術者による耐震性の検討は行われておらず、また、材料や施工法についてもその実態はほとんどわかっていない。したがって市役所では、これらは耐震性に問題が

ある建物であるという認識はあるものの、その実態を把握しているわけではない。

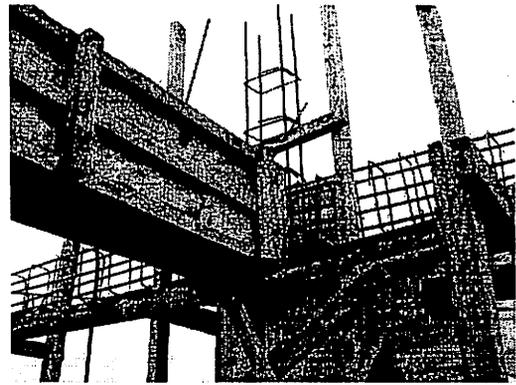
写真 2 工事中の住宅

- ・この地区における標準的な住宅は、平面が 3m×8m (24 m²) の RCFM 造 2-3 階建てである。工事中の同型住宅(写真 2)の配筋方法を調査した結果、その平均的な柱・梁断面は図 8 に示す通りである。

- ・コンクリートは現場練り。スランプ値は計測していないが、板の上で練っているところを見ると、ほとんど水のようなコンクリートである。バケツで型枠に流し込んでゆく。
- ・壁に用いられるブロックはきわめてもろい。さわっているだけで、角がボロボロととれてゆくほどである。

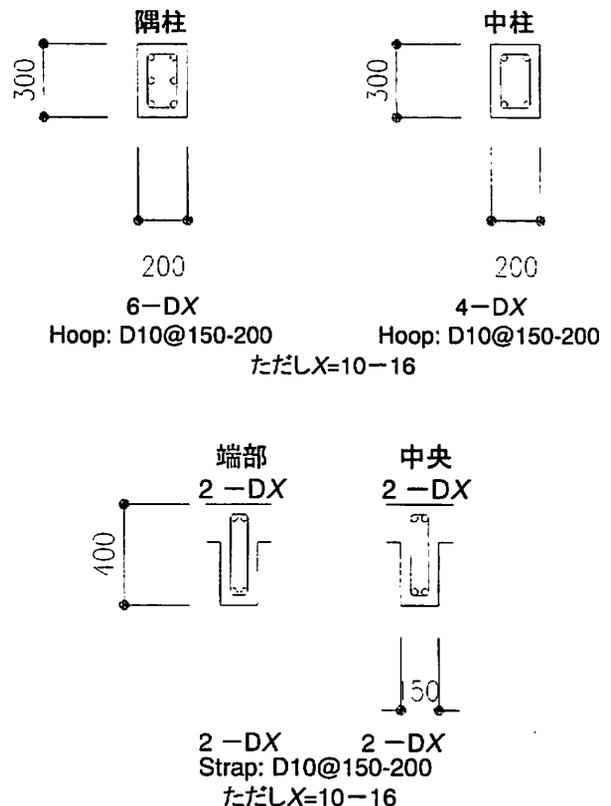
図8 柱・梁断面図

すなわち、柱主筋は D10-D16 を使用。帯筋は D10 を使用し、間隔は 150-200 mm。梁主筋は D10-D12 を使用。帯筋は D10 を使用し、間隔は 150-200 mm。スラブ筋は D10 を使用し、間隔は 150-200 mm。スラブ筋は D10 を使用し、200 mm の間隔で格子状に配筋。これらは平均的な値であり、建物によるばらつきはきわめて大きい。また、一本の梁・柱におけるあばら筋・帯筋の間隔についても、そのばらつきが大きい。さらに、帯筋やあばら筋の端末部のフック定着は全くなされておらず、梁主筋の付着・定着長さも不十分である。さらにインタビューの結果より、16φの鉄筋の使用は強い建物の条件のように考えられており、「この建物には 16φの鉄筋を使っているのが強い」という意見が頻出している。現場で採集した鉄筋の強度は、現在試験中である。
