「河川堤防の液状化被害と解析」

岡 二三生（京都大学 名誉教授）

1. 河川堤防の被害

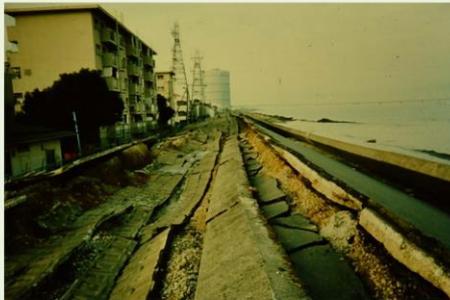
5

1995年の阪神・淡路大震災で非常に有名になった大阪淀川左岸の酉島はスーパー堤防整備事業地区として整備されていますが、震災当時、もともと6m強あった堤防が3m沈下しました(図表5)。ここで洪水が起こったら非常に危なかったのですが、運良く近くにあった土を持ってきて応急対策ができました。そのときはあまり気付いていなかったのですが、これは今回起こった大きな堤防被害とよく似ています。噴砂が中にも見られ、移動量もあるのですが、調べてみると圧密沈下で粘土層まで堤体が沈んでおり、その砂の部分が液状化していたことが分かりました。全国でもそのような例はたくさんあると思いますが、まだ全てが分かっているわけではありません。研究者も今まではそれほど強調してこなかったのですが、今ではそのように考えています。

大阪 淀川左岸堤防 酉島
1995年阪神大震災時の被害
最大沈下量=3.0m

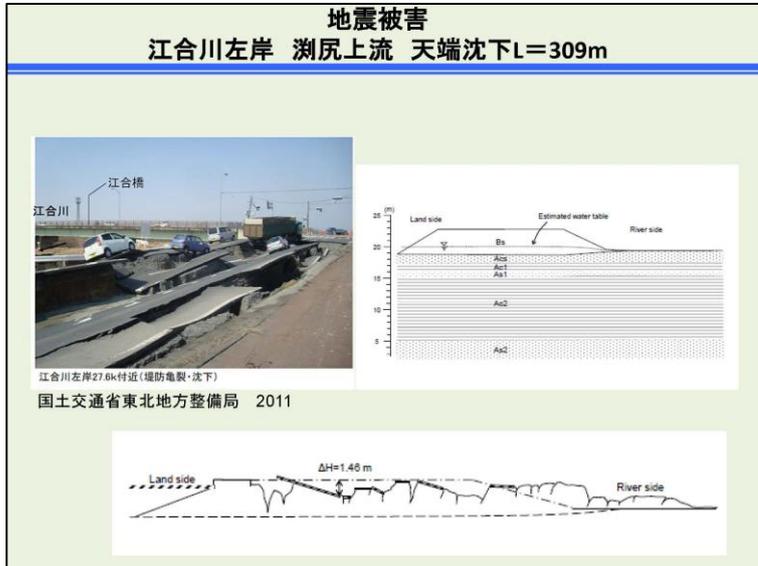
6

江合川左岸は最初にテレビにもよく出たところですが、砂層があり、水位が結構高いということで液状化して、大きな縦断クラックができて左右に側方変位が8m程度起こりま

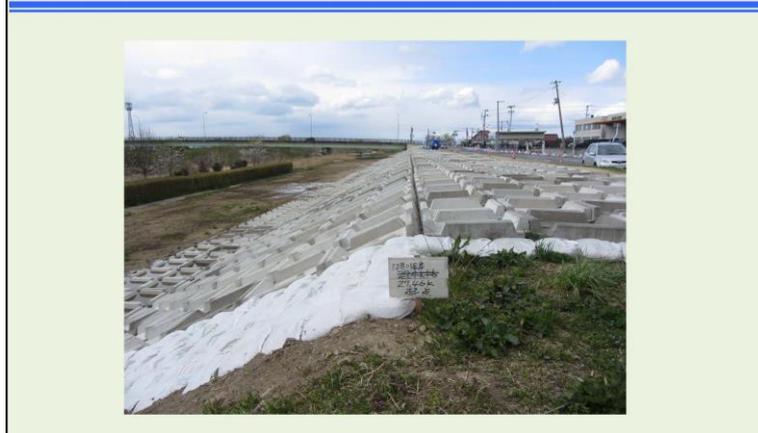
7

2011. 4. 29 江合川左岸堤防
湧尻上流 復旧後

した（図表6）。ここは大きく崩壊はしたのですが、裏側がかなり埋め立てられ、大きく支障を来すことにはならず、全体としては陸側の機能が保てました。図表7は4月の江合川左岸の様子ですが、復旧され、上にコンクリートブロックが置かれています。ここはかなり早い段階で修復をされました。

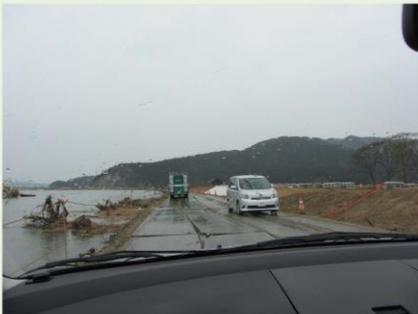
8

北上川でも液状化があったと思われます（図表8）。堤防が決壊しましたが、これは液状化だけではなく津波の影響も大きく、どちらがどれだけというのは分かりません。北上川右岸だけでなく、左岸の河口付近の月浜でも数キロメートルにわたって堤防が決壊しました。図表9は北上川堤防左岸と富士川です。大川小学校があるのですが、北上川と並走して富士川が流れており、ここに津波が来て、新北上大橋のところで越流して堤防を壊しまし

北上川右岸釜谷 堤防決壊 L=1100m 3.8-4.6k+16m
津波

河口付近の月浜でも左岸堤防の決壊 L=3770m -0.8+20m-2.8K+192r

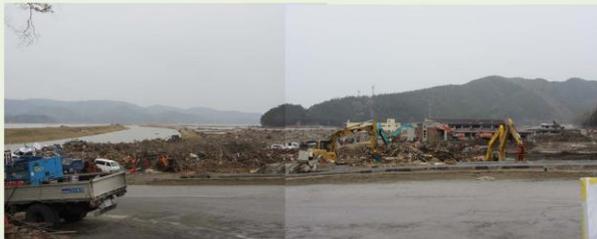
9

北上川堤防左岸と富士川 津波の遡上

た。新北上大橋のすぐ下流まで水が来て、それが陸に入ってしまったわけです（図表10）。小学校にとっては非常にまずい状態でした。

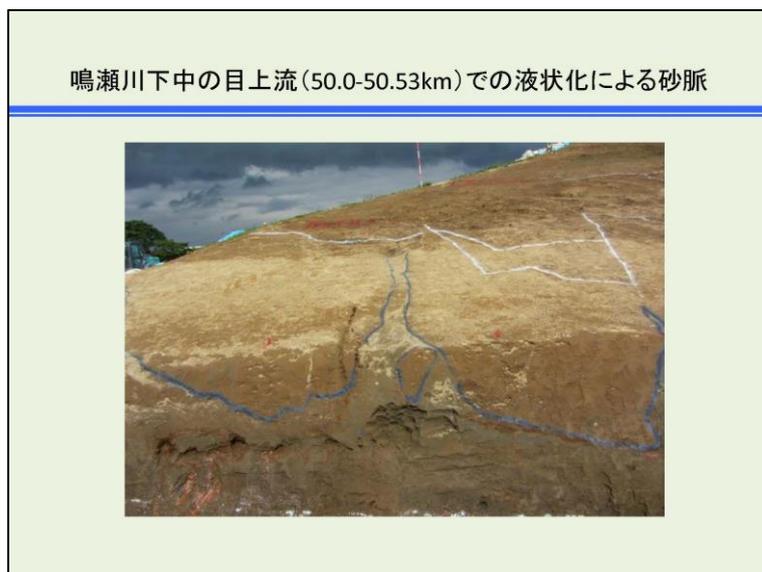
12

ました。見てみると、確かに下の砂の部分が上がってきています (図表12)。こういうことが堤防の被害の要因になりました。

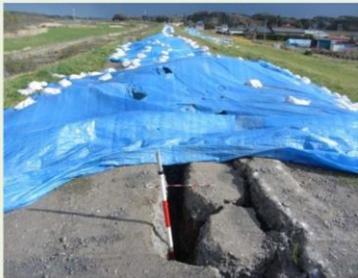
14

木間塚地区の鳴瀬川右岸は縦断方向に大きくクラックが入り、川表と川裏の斜面が側方

へ移動して変形しました（図表14）。

- この地域は釜巻と二子屋の間にある。土層構成は次のようである。上部から軟弱な粘土(1-2m, N値5以下)その下に薄い砂層, 1-2mの軟弱粘土層, 3-4mの砂層である。写真1-3に示すように、堤頂に幅80cm, 深さ50cmの大きなクラックがみられ; 沈下量は約30cmである。川表と川裏の斜面は側方へ移動している。
- 川裏側の法尻には多くのクラックが発生している。
破壊パターンは D-3パターン

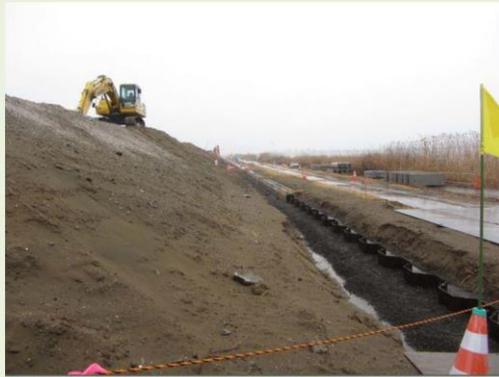
26

利根川下流香取市石納
鋼矢板での改良(2012. 3. 5)

図表26は2012年3月に利根川下流の香取で行われた鋼矢板での改良です。鋼矢板で強化して、堤防を造り直しています。
