阪神・淡路大震災における建物被害調査結果の分析

Physical damage level comparison of the damage assessments results in the Hanshin-Awaji
Earthquake Disaster

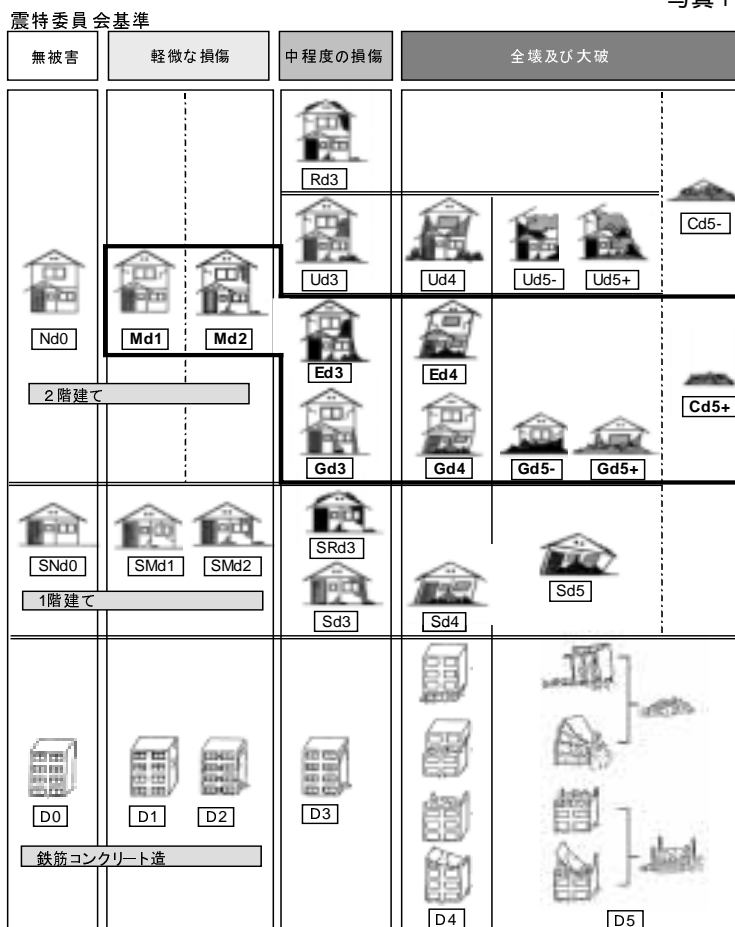
ただし、本チャート利用する際、検討を要すると考えられる点が2点存在した。一つは屋根被害(Rd)に関しては写真1に示すように、岡田らの作成したチャートから考えるとダメージグレード4と考えられる明らかに被害が大きい事例が存在する事である。しかし、ダメージグレードの定義では復旧可能な場合はランク3以下であるという事になっており⁽¹²⁾、屋根被害の復旧可能性について検討を行った。復旧可能であるという事の定義は様々であるが、罹災証明発行の場合は経済的な観点から被害認定が行われており、補修費用<再建費用の場合を復旧可能と考える事にする。罹災証明の判定基準では、家屋の損害額が50%以上が全壊、20%以上50%未満が半壊、20%以下が一部損壊と定義されている⁽¹³⁾。この考え方に基づいて神戸市では阪神・淡路大震災後、「被害家屋調査要領」を作成している。この調査要領によると屋根の被害額が全体の被害に占める割合は最大でも15%にすぎず、写真1のような屋根被害であっても補修費用>再建費用

となることはない。従って、屋根被害だけでは、ダメージグレード4になる事は無い事が明らかになった。このような事例の場合でもRd3という認定になる事を明記する必要があると考えられる。2つめは、Cd5-とGd・Ud5+との関係である。絶対的な被害程度から考えるとCd5->Ud5+であるにも関わらず、ダメージグレードについては5-と5+で逆転しており、これについても検討を要する。

Rd SRd
写真1 甚大な屋根被害の事例

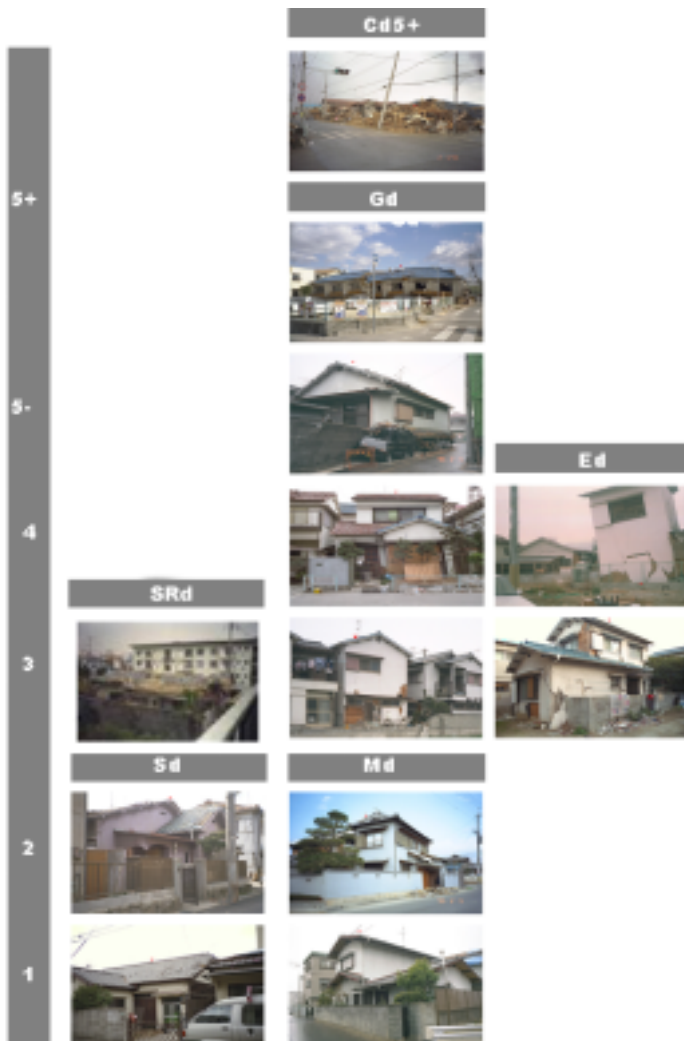
主要な破壊パターン(Cd5+、Gd5+、Gd5-、Gd4、Ed4、Gd3、Ed3、Md2、Md1)(この破壊パターンだけで全体の80%以上を占める)、専門家でも間違い易い破壊パターン(SRd3、Md2、SMd2、Smd1、D3、D2)は、被害認定を行う際に重要な建物被害パターンであるという事ができる。木造建物についてこれらの破壊パターンを整理し写真4に示す。このような被害パターンを正確に見分けられるようにする事が建物調査の精度向上を行う上で最も重要であり、こういった建物被害の認定に関するトレーニングが重要である。

写真2 注意して調査する必要がある破壊パターンが可能である事を示唆している。
