# 2004年7月13日新潟水害における人的被害の発生原因の究明

## Profiling Causes of Deaths at the Niigata Flooding Disaster on July 13, 2004

林 春男<sup>1</sup>, 田村 圭子<sup>1</sup>

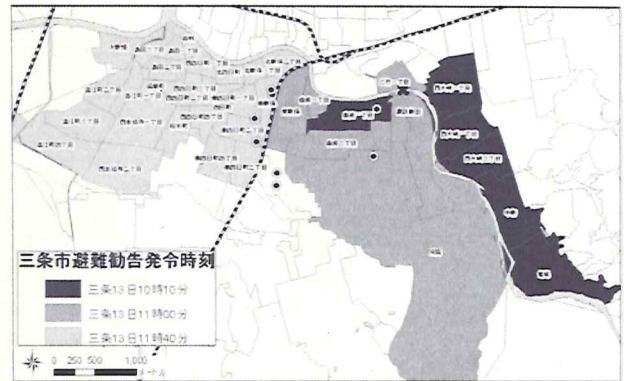
図 6 三条市による避難勧告発令状況の推移

避難勧告の発令状況に関しては、7 月 13 日破堤までの間に 10 時 10 分、11 時 00 分、11 時 40 分の 3 回、図 6 に示す地域を対象として発令されている。最初の 10 時 10 分の避難勧告の対象は、五十嵐川堤外地、箒場、中新、西大崎 1～3 丁目、曲淵 2 丁目の 2300 世帯であった。続く 11 時 00 分の勧告では三竹 1 丁目、東新保、曲淵 1・3 丁目、月岡 1～4 丁目、諏訪 1～3 丁目の 2230 世帯が対象となっている。最後の 11 時 40 分の勧告では島田 1～3 丁目、大野畑、北四日町、四日町、南四日町 1～4 丁目、西四日町 1～4 丁目、由利、条南町、桜木町、西本成町 1・2 丁目、直江町 1～4 丁目、北新保 1・2 丁目、南新保の 6016 世帯が対象となっている。三条市の被害は 8 月 11 日現在で、人的被害として死者 9 名、重傷 1 名、軽傷 79 名、住宅被害は全壊 1 戸、半壊 55 戸、床上浸水 5437 戸（含集合住宅 138 棟）、床下浸水 1336 棟（含集合住宅 15 棟）であった。

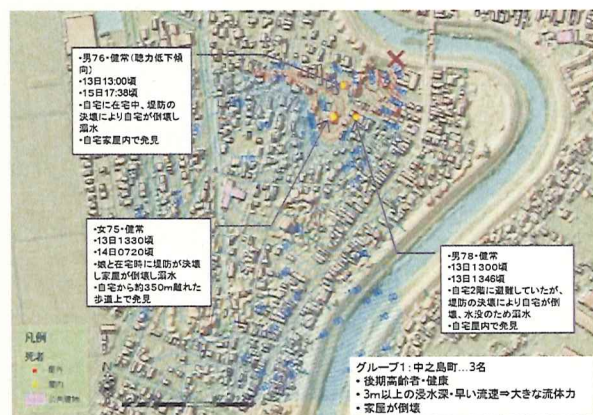
図10 中之島町中之島地区での犠牲者の発生状況

図10は中之島町中之島地区での刈谷田川の氾濫による犠牲者の発生状況をまとめたものである。図では、ハザード状況を明確化するために、レーザープロファイリングの技術を利用して、破堤直後の浸水域について作成された3D地図を基図とし、現地で測量した浸水深をもとに、浸水深コンターを作成した。そこに3名の犠牲者の、自宅位置、年齢、性別、健康状態、死亡推定時刻、発見時刻、推定死亡状況を示している。

図10から犠牲者の住居は破堤点から100メートル以内にあり、住宅は一階部分が倒壊している。また、浸水深は3メートルを超えていたことがわかる。さらに図11に示す2枚の写真から明らかなように、破堤後も降雨は継続しており、浸水は住宅の2階に達し、波の立ち方からも強い水流であったことが明らかになる。水が引いた後には氾濫による土砂やさまざまな漂流物が堆積し、浸水深が3メートルを超えた地区の住宅がすべて撤去される必要があるほどの激しい被害を受けたことがわかる。

犠牲になった3名には以下のような共通点が存在していた。第1に、全員家の中で被災している。第2に、全員の住宅が倒壊している。第3に、全員が後期高齢者である。第4に、全員が健康な高齢者である。自宅が倒壊する状況の中で、この3名だけが犠牲になったという事実は、後期高齢者であるために避難が難しくなった面は確かに存在している。しかし、第5の共通点である「それぞれの家を襲った洪水の高さは3メートルを超えていた」というハザードの厳しさが大きな影響を与えている。

1) 木造家屋を倒壊させるような激しい洪水氾濫が予想される場合は、1-1) 2 階以上に及ぶ浸水が予想されるので早い段階での避難所への移動、1-2) ハザードマップの整備による危険地域の同定、1-3) 危険地域における木造住宅を排除する土地利用への誘導などがあげられる。

中之島町中之島地区で発生した住宅を倒壊させるような激しい洪水に対する備えとして、基本的には危険性が高いところに木造住宅を建設させないような土地利用を推進することが重要であると結論できる。可能であれば危険性の高い場所での個人の資産形成を抑止することが望ましい。住宅を建設する必要がある場合には、鉄筋コンクリート造などの耐災性の高い建築様式を利用するか、昔から行われてきたように土地の嵩上げや 1 階部分を水が通りやすいピロティー形式を採用するなど、ハザードに配慮した住宅建設の工夫が求められる。

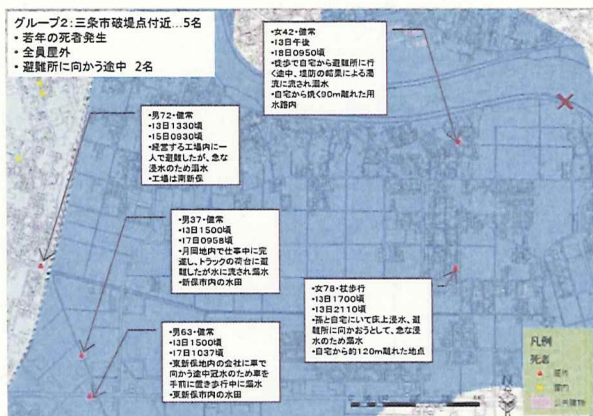
図 12 五十嵐川左岸破堤点近傍での犠牲者の発生状況

図 12 はパターン 2 に属する五十嵐川左岸破堤点に近い信越本線東側の地域での 5 例の特徴を示している。このパターンの最大の特徴は全員が屋外で死亡していること、高齢者ではない 3 名の犠牲者がすべてこのパターンに属している点である。破堤点に最も近い住宅でも、破堤点まで約 400 メートル離れていた（図 12 に□で示す）。この住宅が当該地域の中でもっともひどい被害を受けていた。この住宅の被害状況は図 13 に示す通りである。木造の二階家で、床上浸水のため室内に 1 メートル近く粘土が堆積しており、居住できる状況にないで、放置されたままになっている。しかし、住宅の外観には損傷は見られず、基本的に掃除をすれば居住可能な被害である。周辺の住宅や塀に残る痕跡から浸水深を推定すると、この地域の浸水深は約 1.5 メートル程度であったと考えられる。

5 名の犠牲者のうち、2 名は避難所への移動の最終に犠牲になっている。2 名は市外の居住者で仕事の関係で三条市を訪れ、路上で犠牲になっている。最後の例では、信越本線の線路に面している工場の様子を自ら点検するために工場に着いたところで犠牲になっている。1.5 メートルの浸水深であっても、水流があるところでの歩行は大変難しいことは流れるプールを体験すると実感できる。五十嵐川の破堤によって信越本線の東側地域ではかなりの水流があったことが証言から明らかになった。一例として、破堤点近傍の曲淵や諏訪地区の避難所として

2) 木造住宅を破壊しない程度の浸水(1 階床上浸水程度)の場合は、2-1) 浸水中の屋外移動を避ける、2-2) 屋内退避を避難手段として活用するなどがあげられる。

木造住宅が破壊されなかった三条市では 2 つの被災パターンがあった。特に、三条市信越本線東側の破堤点近傍で発生した屋外で死亡した 5 人の場合は、避難のあり方について整理することで、この種の被害を抑止することが可能であると考えられる。木造住宅を破壊しない程度の浸水被害の場合は、1 階部分が床上浸水する被害が予想される時には自宅の 2 階以上の部分に移動する、あるいは近隣の 2 階家を避難所に利用する「屋内退避」を、避難の重要な手段として今後考える必要がある。

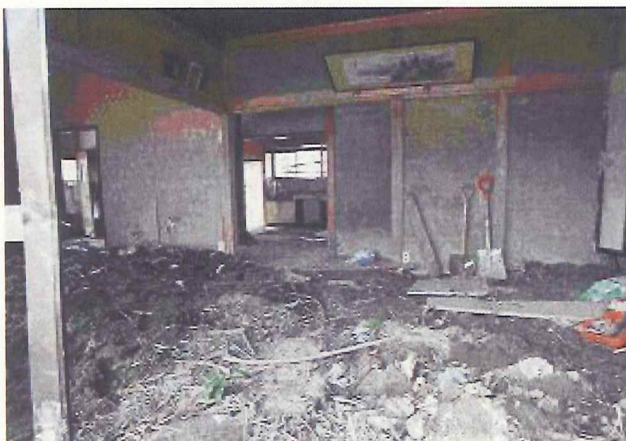
図 13 五十嵐川左岸破堤点にもっとも近い住宅の被害状況

パターン 2 での 5 例では全員が屋外で死亡している。犠牲者の中には 37 歳、42 歳も含まれており、高齢が要因とは言えない。こうした事例は 1.5 メートル程度の浸水深で、しかも水流がある中を、屋外で移動することの危険性を強く指摘している。図 13 の写真から明らかなように、もっとも破堤点に近く、ひどい被害を受けた住宅でも構造的には一部損壊程度の被害にすぎないことを考慮すると、住宅の 2 階に留まる、あるいは市外の人でも近傍に住宅に一時的に退避していたならば、犠牲を免れた可能性が高いことが示唆される。住宅が破壊されない程度の浸水で、強い水流の中を徒歩で指定された避難所に向かうことがはたして安全な避難行動とよべるかという課題を提起している。

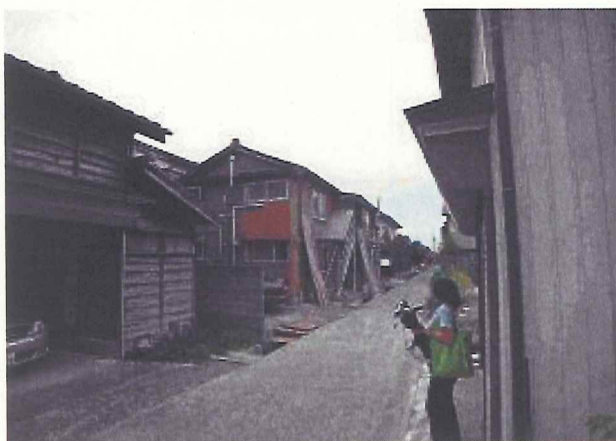
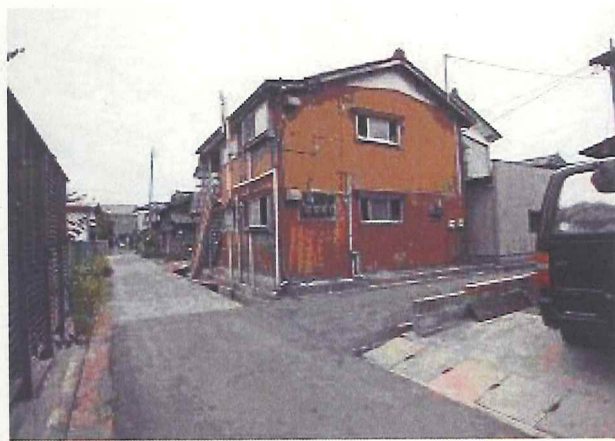
図15 三条市五十嵐川左岸信越本線西側地区で犠牲者が発生した住宅の例

図 15 に示す 2 階建てアパートの 1 階左側の部屋に住んでいた女性が死亡している。この一帯は浸水深 1.2 メー

トルの床上浸水が発生したが、外観だけを見る限り、災害があったとは分からない。
