「河川堤防の液状化被害と解析」

岡 二三生（京都大学 名誉教授）

1. 河川堤防の被害

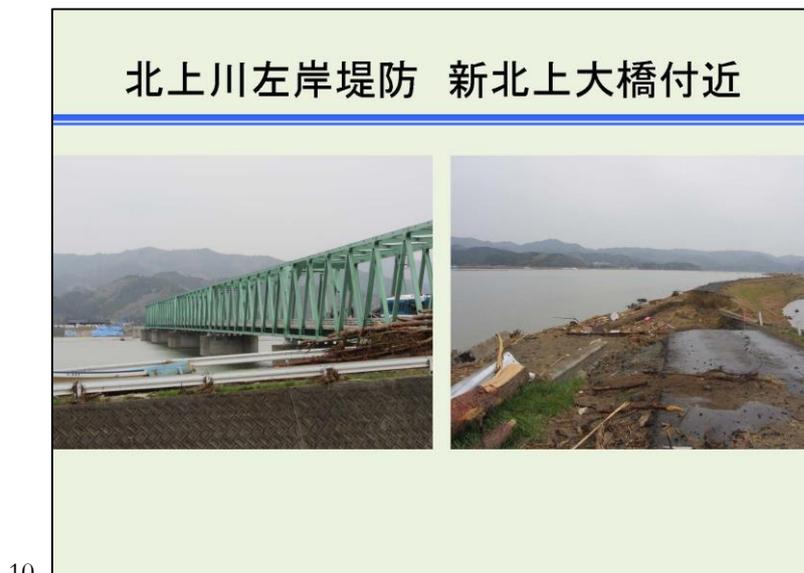
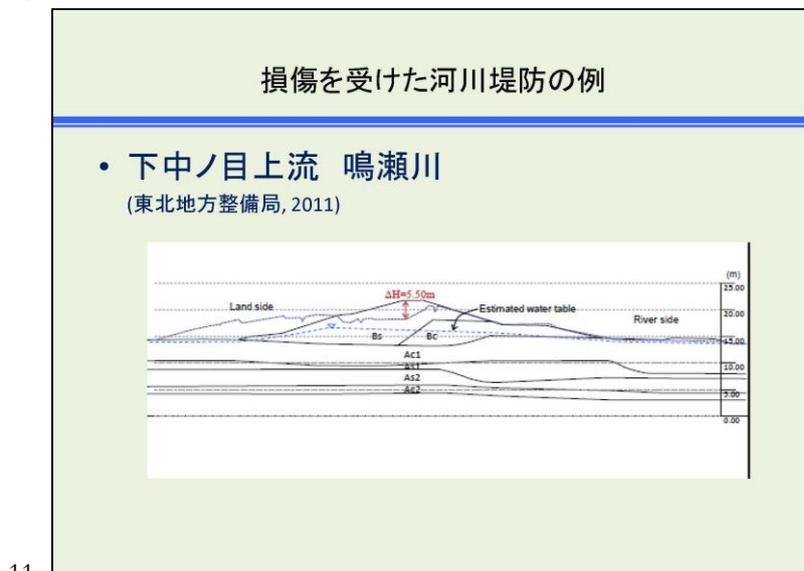
図表11は鳴瀬川です。大きく崩壊して、これは陸側に移動しているのですが、後で測ったところ水位が非常に高く、堤体内部（Bs）の盛土部分が液状化しました。この液状化した部分の水と土が、上の盛土のまだ飽和していないところ（青色の点線）まで上がってき

ました。見てみると、確かに下の砂の部分が上がってきています (図表12)。こういうことが堤防の被害の要因になりました。

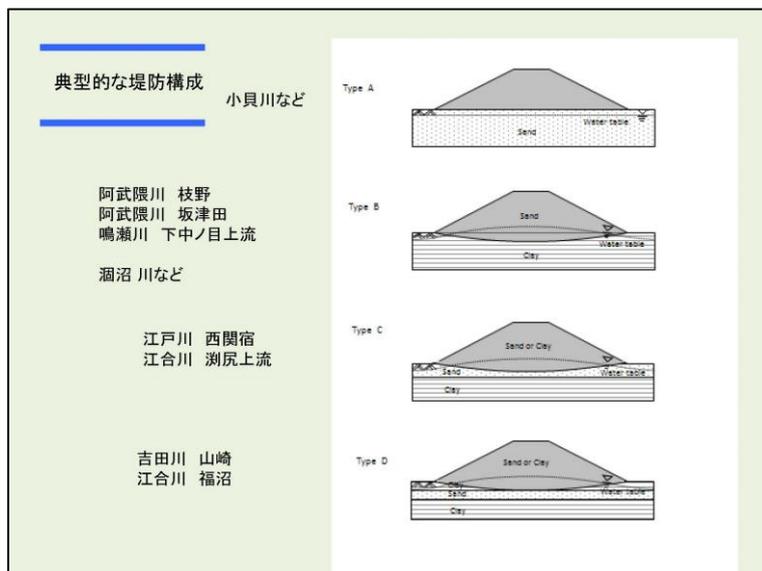
13

通常は小貝川などのように、堤防が砂地盤の上であって液状化して壊れるのですが、今のように沈んでしまっていて、それよりも水位が高かったわけです (図表13)。江戸川の場合も、少し砂層はありますが、水位が結構高く、吉田川も同様でした。どうして高いのかというと、河川工学の先生に聞いてもあまりいい答えはなかったのですが、関西でも淀川、木津川、宇治川など、水位は結構高いのです。なぜかはよく分かりませんが、通常から結構高いところにあります。

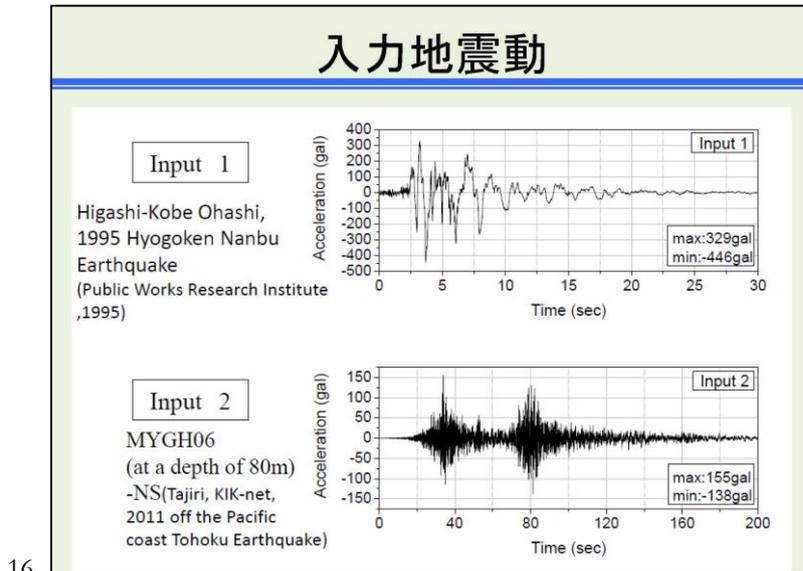
16

図表16は入力地震動です。Input 1 は兵庫県南部地震のときの東神戸大橋での地震動です。短い時間ですが、400gal を超えるかなり大きな加速度がかかっています。Input 2 は東北地方太平洋沖地震のときの宮城県田尻での地震動で、150gal ぐらいなのですが、長く続いたものです。

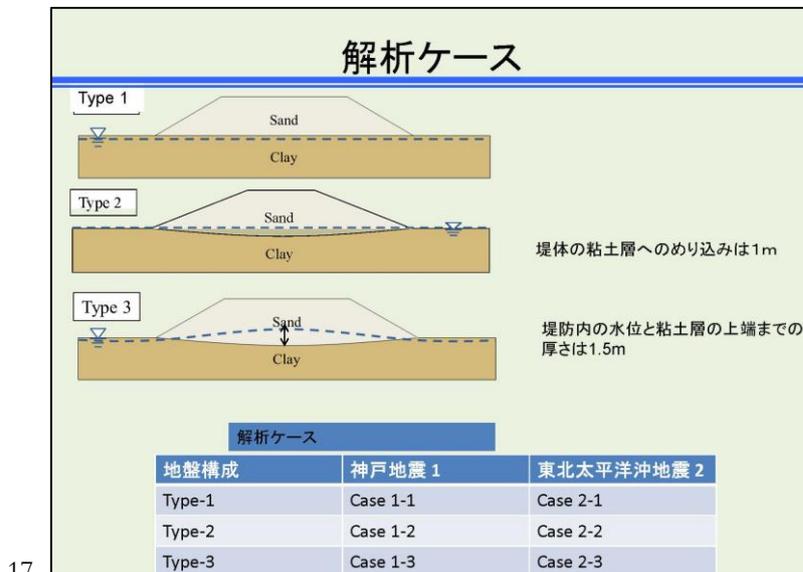
17

解析ケースは三つあります（図表17）。まず、Type 1 の堤体が沈まずに粘土層の上にある場合ですが、兵庫県南部地震型の地震動では、そういう何もないタイプの方が大きな沈下

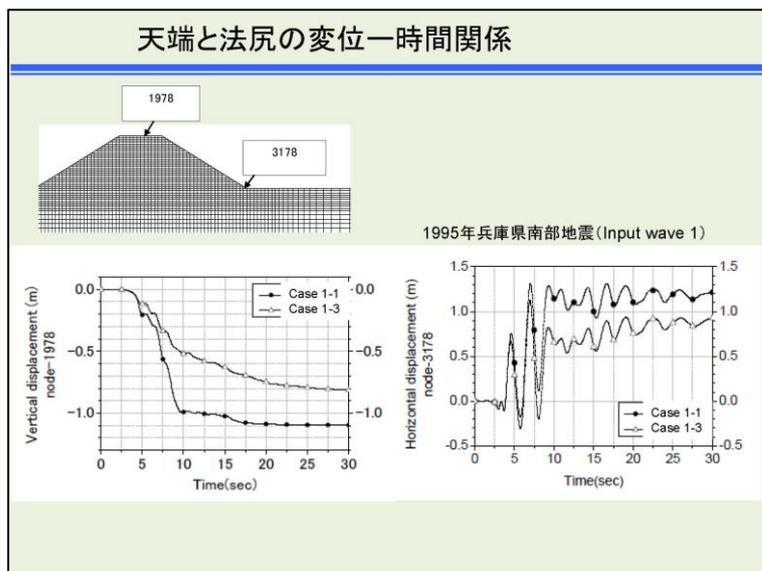
18

が起きました（図表18）。Type 1の方が危なそうなのですが、実は Type 3 の堤体が沈んでいて水位が高い場合は、液状化してエネルギーがそこで消散してしまうのです。一方、東北地方太平洋沖地震型の長時間の地震動では、今度は Type 3 の地下水位が高くて堤体が少し沈んでいる方が大きく沈下しました（図表19）。これは観測と大体一致するのですが、沈下量が 3.5m ぐらいです。150gal 程度であっても、非常に長い地震動は危ないということです。

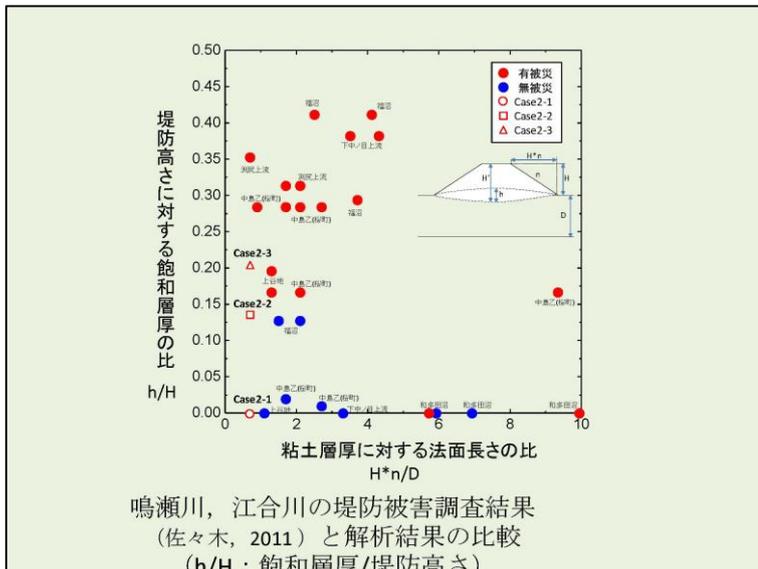
22

図22は飽和層厚と堤防の高さの比です。これは広島大学名誉教授の佐々木先生の解析方法です。横軸は粘土層厚に対する法面の長さの比 (H^*n/D)、縦軸が堤防高さに対する飽和層厚の比ですが、東北地方を中心とした被害は、圧倒的に飽和層厚が堤防の高さに対して大きいと起きていることが分かります。今の解析結果をこの図に乗せてみても、大体そのようになります。シミュレーションから見てもこういうことが説明できるということで、このシミュレーション手法を将来の問題に適用するといいいのではないかと考えています。堤防高さ (H) に対する飽和層厚 (h) の比 (h/H) が決め手になっています (図表23)。

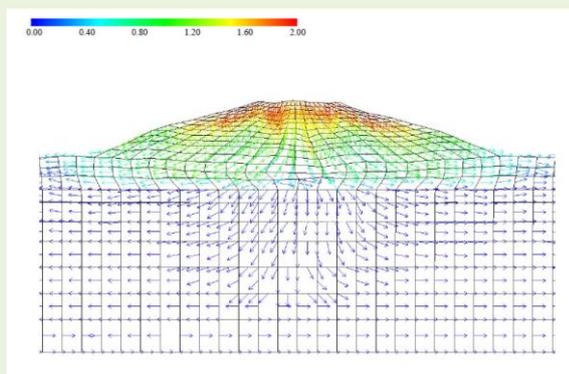
27

堤防の形は地震動によってどんどん変形していきますが、通常の解析では、それは変わらないものとして解析を行います。それに対して、順次変形を追っていくような解析法が有限変形 FEM 解析です。図表27は有限変形 FEM 解析による変位ベクトル図ですが、6m の堤体が 1m 強沈下しており、赤い部分では 2m ぐらいの変位があることが分かります。このような詳細な解析ができるようになってきたので、こういうものも使っていけばいいのかなと思っています。
