阪神・淡路大震災における建物被害調査結果の分析

Physical damage level comparison of the damage assessments results in the Hanshin-Awaji
Earthquake Disaster

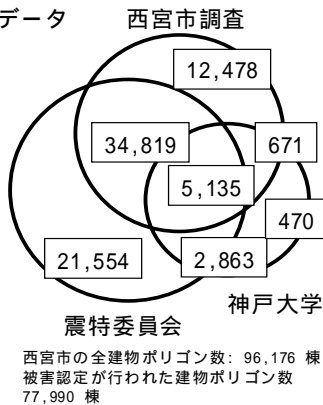
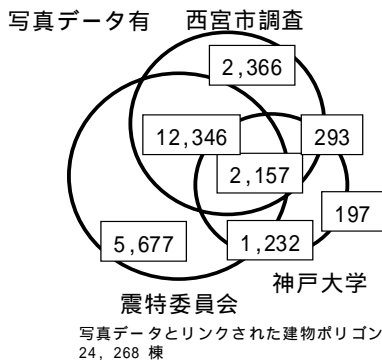
図1 西宮 Built Environment データベースの被害データ

戸大学工学部建設学科土木教室兵庫県南部地震学術調査団による調査⁹⁾(以下、神戸大調査)である。これらの被害調査結果に加えて11,426枚の震特委員会調査時に撮影された写真がリンクされている。被害データのリンク状況を図1に示す。
