外観目視による建物被災度評価手法の検討 —建物被災度判定トレーニングシステムの構築—

Building Damage Assessment Method for Disaster Responder
- Development of Damage Assessment Training System -

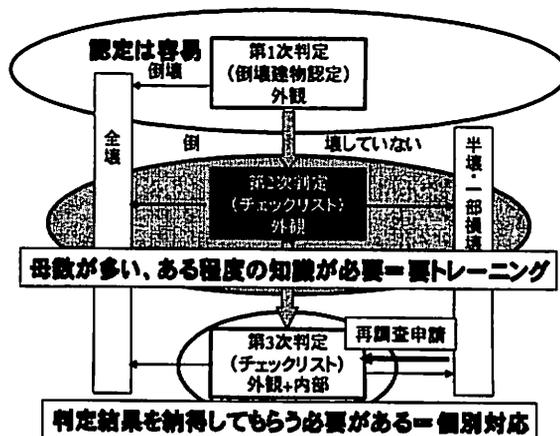
図1 内閣府の被害認定運用指針による判定の流れ

被害認定運用指針はこの認定基準の的確かつ円滑な運用を目的として作成されたもので、標準的な調査方法および判定方法が記されている。判定は第1次判定から第3次判定までの3段階で実施される。図1に判定の流れを示す。第2次判定までは建物の被災度の判断を外観目視によって行う。「被害認定調査」は経済的被害を評価するという見地からは、内部被害を考慮して判定を行うべきであるが、外部被害と内部被害には相関があるという仮定のもと、内部被害は外部から推定できるという考えに基づいている。しかし、建物の外観はほとんど無被害であっても内部被害は大きいケースもあるため、第2次判定までの結果に納得できず再調査の申請があった場合には、第3次判定で内部立ち入り調査を行う。調査部位として内部から確認可能な床や天井などが加わり、詳細な調査が行われる。また、原則として居住者の立ち会いのもとに行われるため、事前にアポイントをとる必要があるなど、より時間と労力を必要とする。したがって、この再調査件数を減らすことが被害調査の効率化を図る

図1に示したように、3段階により判定が行われ、第1次判定は、被害の早期把握を目的とした調査であり、明らかに全壊と判断可能な建物を見分ける。第2次判定の木造やプレハブの場合の基本的な流れは、まず、傾斜による判定を行い、1/20rad以上の場合は即時に全壊と判定する。1/20rad未満の場合は部位による判定を行う。調査部位は、①屋根、②柱（または耐力壁）、③壁（外壁）、④基礎であり、それぞれの損傷率を求め、その損傷率に構成比を乗じて損害割合を算定する。構成比を後述の神戸市による手法と併せて表3に示す。損害割合が20%以上の場合は半壊、50%以上の場合は全壊と判定する。

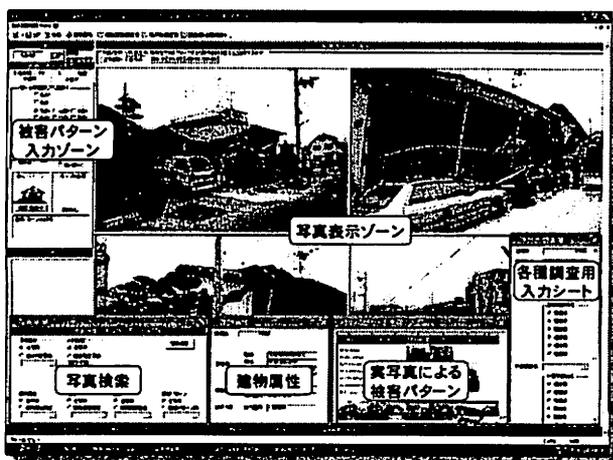
図2 建物被災度判定シミュレータの画面例

ことなどにより被災度判定のトレーニングを行う。このような写真を使用したトレーニングツールとしては、ATC20-T⁹⁾や応急危険度判定マニュアル¹⁰⁾などがあげられるが、使われている被害写真は代表的な事例が示されているにすぎず、DATSのように豊富な写真によって多様な被害の提示し、判定のポイントを短時間で容易に理解することが可能となるような、より実践的な被害調査のトレーニングを目指したツールは極めて少ない。このDATSを構成するパーツの一つとして、建物被災度判定シミュレータを構築した。シミュレータはまず、西宮データベースを用いて、建物情報、被害情報と被害建物イメージとを関連させ、シミュレータのエンジン部分にあたる画像データベースを作成した。次にコンピュータのモニタ画面上から画像データベースの画像や属性などの情報を参照できるよう環境を構築した。同時に、様々な被害調査要領に対応した調査シートを設定し、被害状況や損傷割合などの入力を行うことで被災度判定のシミュレーションが行えるようなシステムを構築した。図2に画面例を示す。

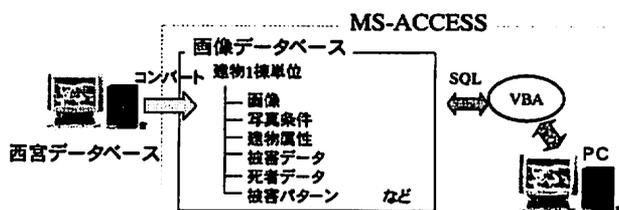
図3 システム構成

システムの構成を図3に示す。システムはMS-Accessをベースとして構築しており、「西宮Built Environmentデータベース」のデータ間のリンク関係をそのまま移行した。アプリケーションプログラムはVBA(Visual Basic for Application)を使用している。現在はスタンドアロン環境で構築しており、データベース部分とアプリケーションプログラム部分を切り離す必要はないが、将来的に構築予定のトレーニングシステムをWEB上で使用することを考慮してSQL(Structured Query Language)で接続している。

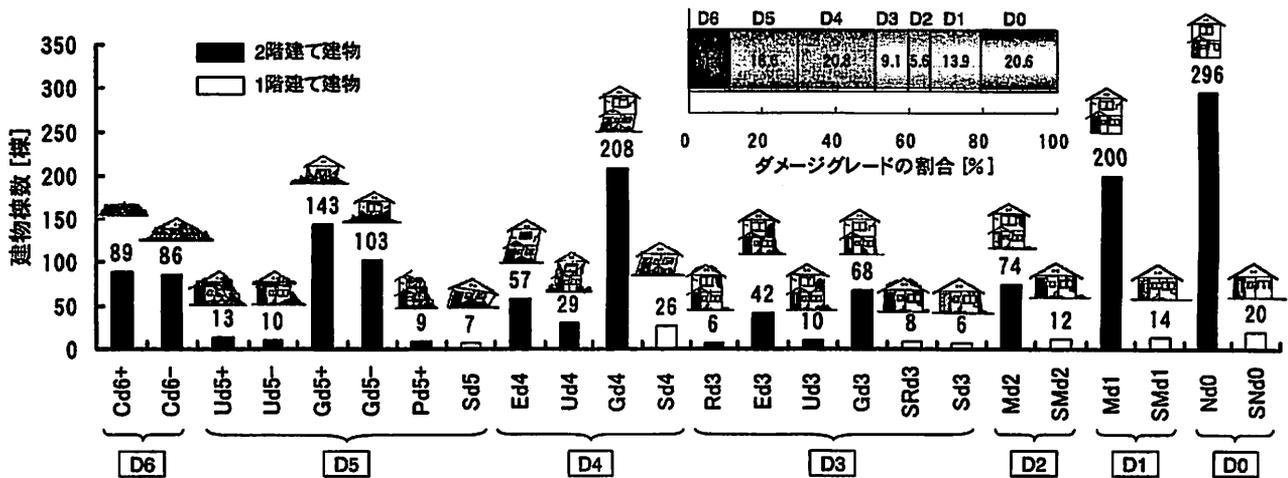
図5 被害パターン分類結果 (計 1,536 棟)

図5に被害パターン分類結果を示す。ダメージグレード(D0~D6)の比率をみると、全壊に相当するD4以上が50%以上占めており、撮影条件の良い写真を抽出して分類を行ったため、それらの写真には被害が大きいものが多く含まれていたことによるものと思われる。したがって、この結果は必ずしも西宮市における木造建物全体の被害パターンの構成割合を示すものではない。各グレードにおける出現頻度が高い被害パターンは、Nd0, Md1, Md2, Gd3, Gd4, Gd5+, Cd6+であり、2階建て建物の1階の被害が大きい場合が多く、これまでの分析傾向¹²⁾とはほぼ一致している。

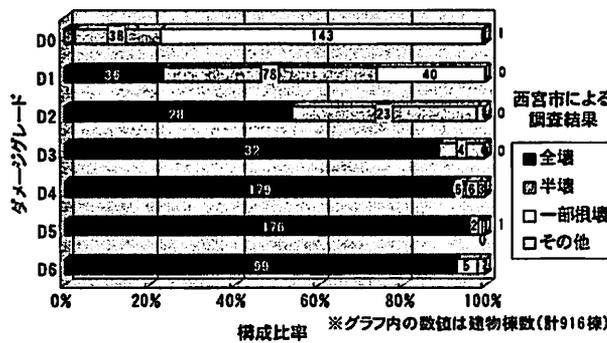
図6 ダメージグレードと西宮市による調査結果の比較

西宮市による調査¹³⁾は、震災直後は初期調査として外観目視により判定を行っていたが、罹災証明書発行後すぐに再調査の依頼が殺到し、約2~3割の建物については内部被害を考慮した再調査を実施している。したがって、最終的な調査結果の中には内部被害を評価したものが含まれている。また、著者ら²⁾による2000年鳥取県西部地震の事例分析において、「被害認定調査」の結果に被災者を広く救済しようとした措置の影響がみられたように、西宮市の結果の中にもそのような影響が含まれている可能性がある。被害パターン分類によるダメージグレードと西宮市による調査結果の比較を図6に示す。D3以上はほぼ全壊以上に対応している。D2に占める全壊と半壊の割合はそれぞれ53.8%と42.8%であり、全壊と半壊の境界がD2の中にあることを示している。また、半壊と一部損壊の境界はD1とD0の間もしくは若干D1より側に対応していると考えられる。

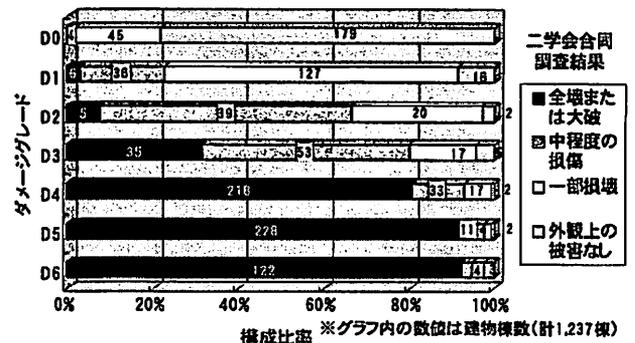
図7 ダメージグレードと都計学会調査結果の比較

二学会合同による調査は自治体による調査と基準を異にするが、外観目視で評価した結果であり、また、罹災証明書などの社会的制約が少なく、より客観的な評価を行った結果といえる。図7にダメージグレードと二学会合同調査結果との比較を示す。D4以上はほぼ全壊と対応している。D3は全壊が31.8%、中程度の損傷が42.8%を占めており、中程度の損傷を半壊と同視すると、

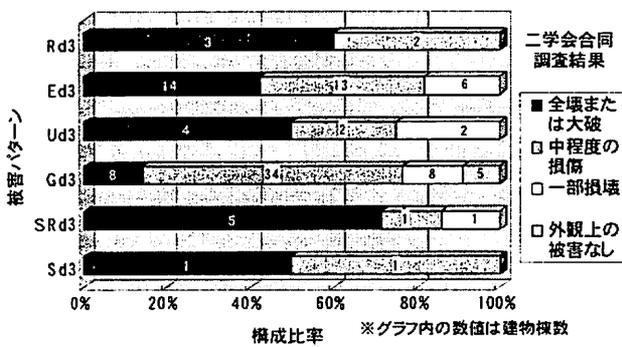
図8 D3グレードのパターンと都計学会調査結果の比較

この中に全壊と半壊との境界があることを示している。このD3について、被害パターンごとに比較すると、図8に示すようにGd3は半壊に対応していることがわかる。Gd3以外のパターンは全壊と半壊が同程度もしくは全壊が占める割合が半壊より大きくなる傾向が見られ、同じグレードでもパターンにより異なっている。半壊と一部損壊の境界はD2とD1の間もしくは若干D2側に対応していると見ることができる。

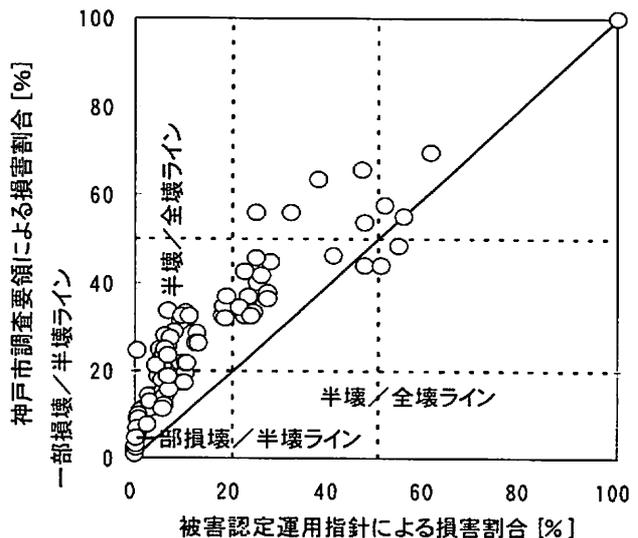
図9 被害認定運用指針（内閣府）と被害家屋調査要領（神戸市）による結果の比較

シミュレーション結果から得られた両調査の損害割合の対応を図9に示す。全体的に内閣府の被害認定運用指針の損害割合が小さくなる傾向にある。これは、構成比の影響も考えられるが、それ以上に損傷率を算定時の考え方が異なることによる影響が大きい。例えば壁にクラックが入ったとすると、神戸市の場合はそのクラック

クが発生した部分はすべて完全に損傷しているとみなし、その部分は壁としての機能を失ったものとして扱う。一方、被害認定運用指針では、クラックの大きさなど被害の程度に応じて、その部分の機能として働く負担割合が低下したとし、損傷面積比に被害程度に応じて定められた割合を乗じて損傷率を算出しており、その部分の壁としての機能はまだ多少残存しているものとして取り扱う。両調査の調査部位や見方はほとんど同じであるが、このような損傷率の算出方法の違いによる結果への影響が見られる。この算出方法の違いは経済的被害をどのように評価するかが確定的ではないため、その考え方に違いが表れた結果と言い換えることができる。

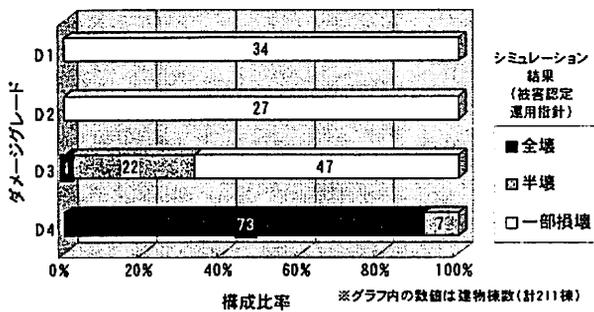
図 10 ダメージグレードと被害認定運用指針（内閣府）による結果

被害パターンチャートの「被害認定調査」における外観目視調査への適用性を検討するため、ダメージグレードと内閣府の被害認定運用指針および神戸市の被害家屋調査要領に従って実施したシミュレーション結果との比較を行った。図 10 にダメージグレードと被害認定運用指針との比較、および図 11 に被害家屋調査要領による結果との比較を示す。外観から全く被害が見られない Nd0 および一見して全壊と判断可能な D5 以上のパターンは以降の検討から除外した。図 10 から被害認定運用指針の全壊と半壊の境界は D4 と D3 の間にあり、また、半壊と一部損壊の境界は D3 中にあると考えられる。一方、図 11 より被害家屋調査要領との関係は全壊と半壊

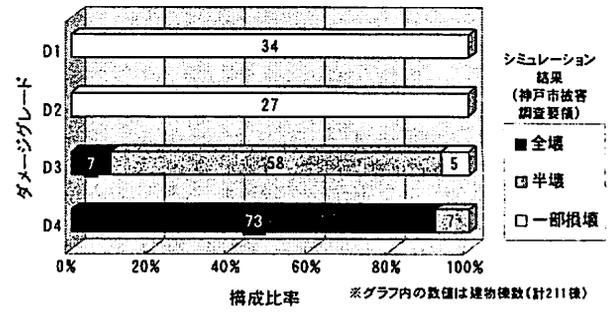
図 11 ダメージグレードと被害家屋調査要領（神戸市）による結果

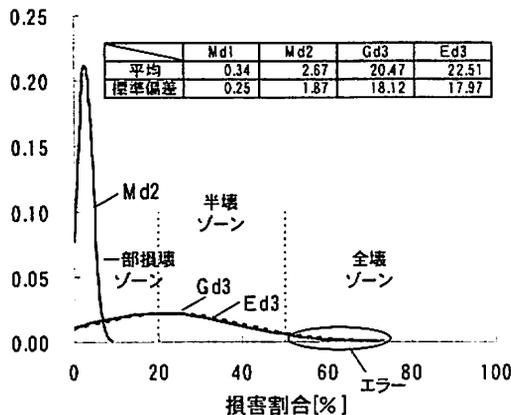
図 12 被害パターンと被害認定運用指針（内閣府）による損害割合の関係

次に、被害パターンと損害割合の関係について検討を行った。各被害パターンにおける損害割合は正規分布に従うと仮定し、十分なサンプルが得られた Md1, Md2, Gd3, Ed4 のパターンと両シミュレーション結果から得られた損害割合との関係をそれぞれ図 12, 図 13 に示す。ただし、Md1 についてはスケールアウトするため、グラフには描いていない。図 12, 図 13 から、全体的に被害認定運用指針の方が左側にシフトしており、厳しい側の判定になっている。また、ダメージグレード D3 の主要パターンである Gd3 と Ed3 は、神戸市の被害家屋調査要領はほぼ半壊ゾーンの中に分布している。一方、被害認定運用指針は、正規分布のピーク値は半壊ゾーンに属しているものばらつきが大きく、一部損壊ゾーンにまで及び分布している。被害認定運用指針の Gd3 あるいは Ed3 のばらつきが大きい理由として、壁被害の評価方法の影響が考えられる。つまり壁被害の構成比が 50% を占め、また、柱の損傷率を算定する場合にも壁の損傷率を参照しており、壁が大きく壊れるような場合には損害割合も大きく、反対に損傷が小さい場合には、被害が評価され難くなるからである。例えば、屋根破壊型の Rd3 では屋根が 100% 崩壊したとしても壁に顕著な被害が見られないのであれば、一部損壊にしかならず、このばらつきについては検討が必要と思われる。

また、図 12, 図 13 より、被害パターンチャートを適用した場合のエラー確率が求められる。この場合のエラ

一とは被害を過小評価し、再調査にいたる場合で図中の丸印で示した箇所である。もっとも致命的なエラーは、Md2（一部損壊）と判定して半壊だった場合である。つまり、半壊と一部損壊の境界は支援が受けられるかどうかの境界であり、判定に最も困難を要するからである。

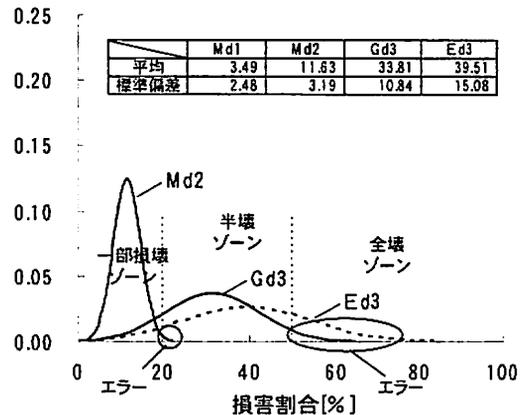
図 13 被害パターンと被害家屋調査要領（神戸市）による損害割合の関係
