平成23年度 第4回成果発表会

効果的な行政対応体制の確立【重川チーム】

被害認定調査支援システムの開発

富士常葉大学大学院 教授 田中 聡

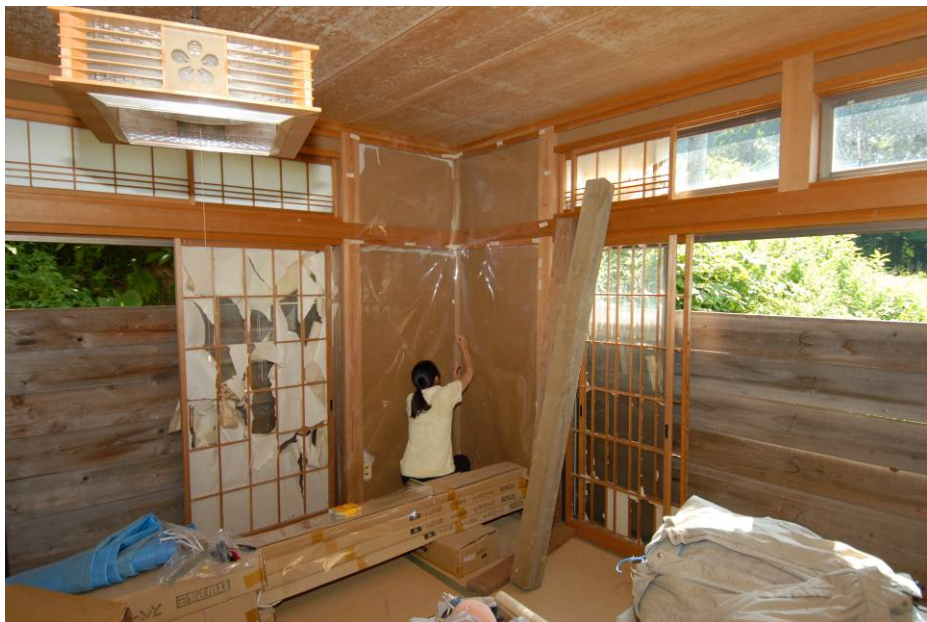
壁にビニルシートを貼り被害をトレース

内閣府の担当者が
一つ一つの被害を同定

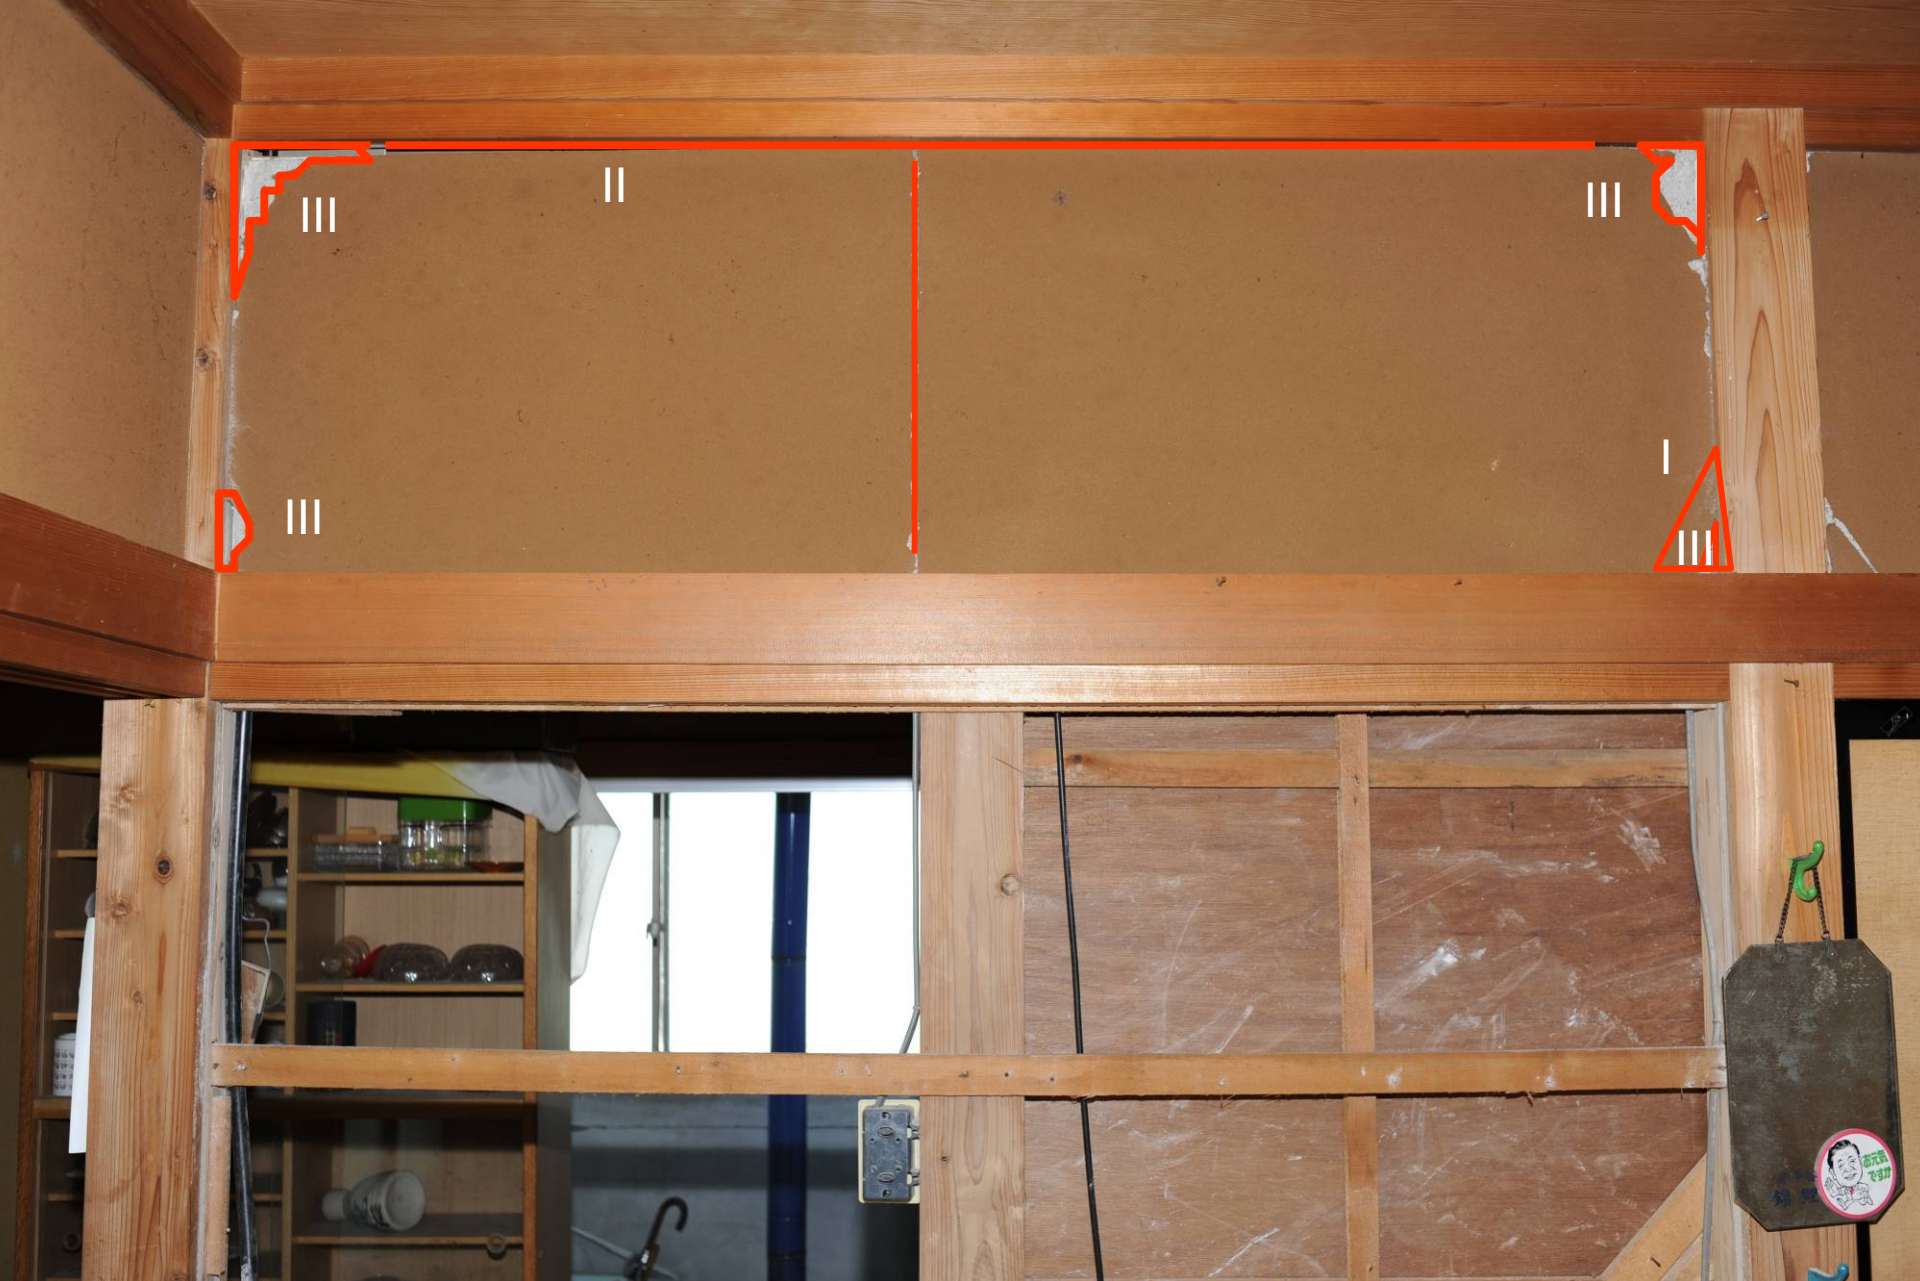
詳細な解(正解)

III:160cm² (2%)

II:160cm² (2%)

I:80cm² (1%)

全体:8840cm²

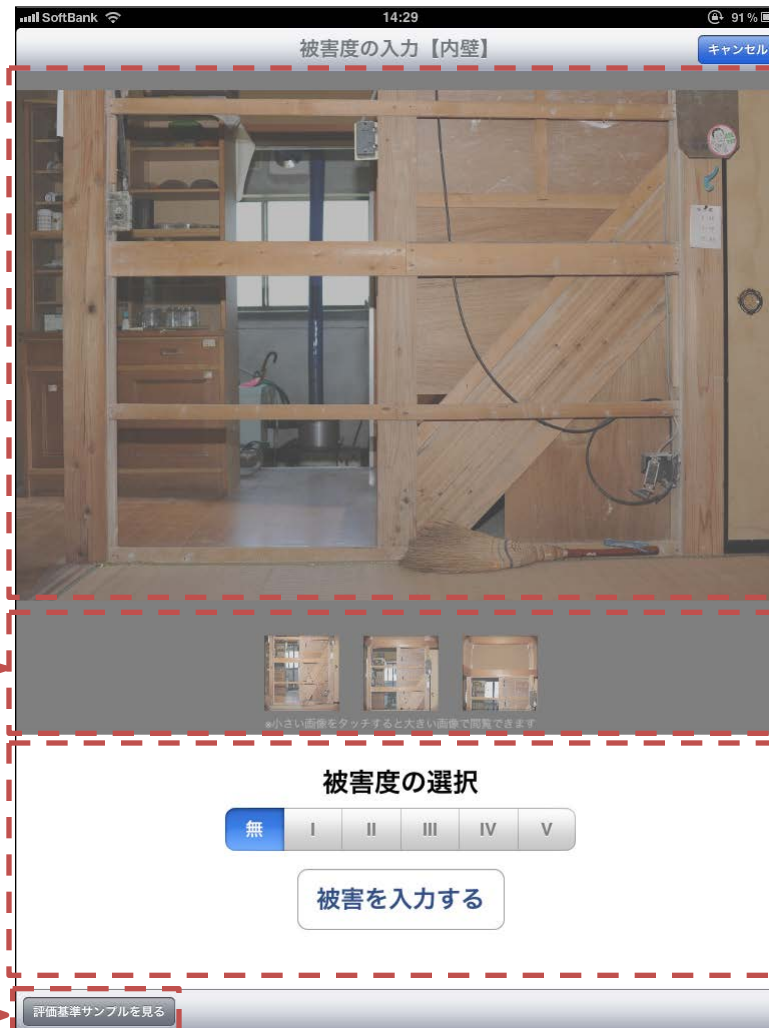
損傷程度入力画面の見方

- 選択した部位の損傷程度を入力する画面です。

サムネイル画像をタッチすることで、別の画像に切り替えられます。

写真を表示する領域です。
この写真を参考にし、被害度を入力します。
写真は拡大・縮小が可能です。

損傷程度を入力します

選択したパーツの種類に対応した評価基準サンプルを表示します。

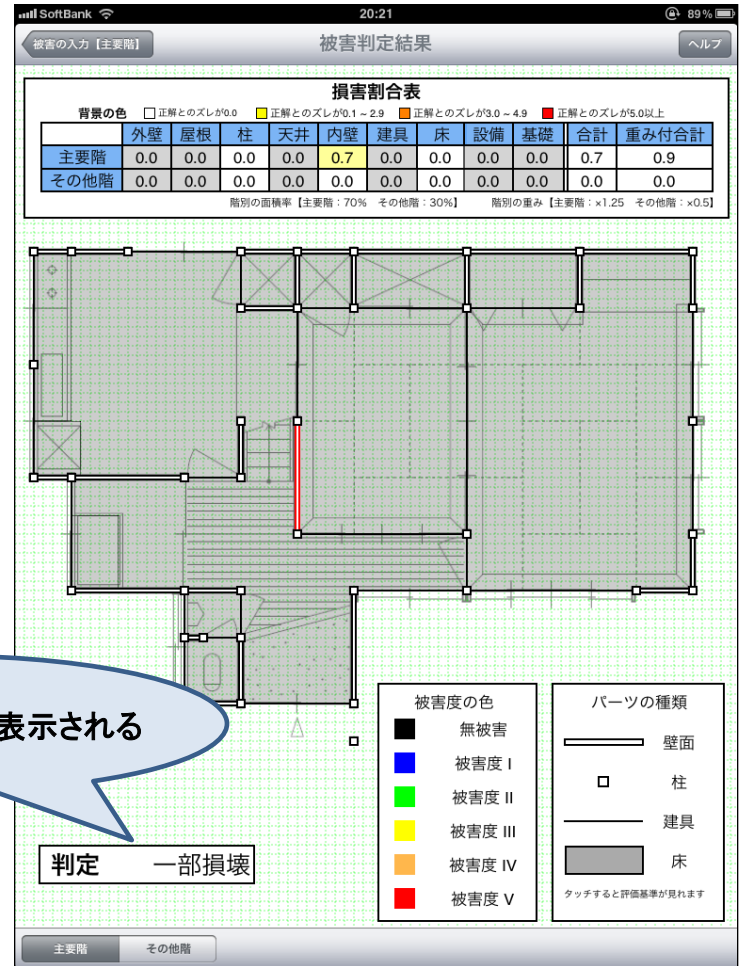
被害判定結果

被害の判定結果が表示される

被害判定結果平面図が表示される

- ユーザが入力した損傷程度から、建物の被害を判定します。
- 正解と比較し、間違いを検討します。

被害の数値を表示します。数値が、正解の数値と異なっていた場合、背景の色が変化します。

研修対象の建物の平面図を表示します。ユーザの被害度の入力が、正解の被害度と間違っていたパーツは、赤色で表示されます。

パーツをタッチすることで、正否・ユーザの入力・正解を確認することができます。

最終的な建物の被害の判定結果が表示されます。

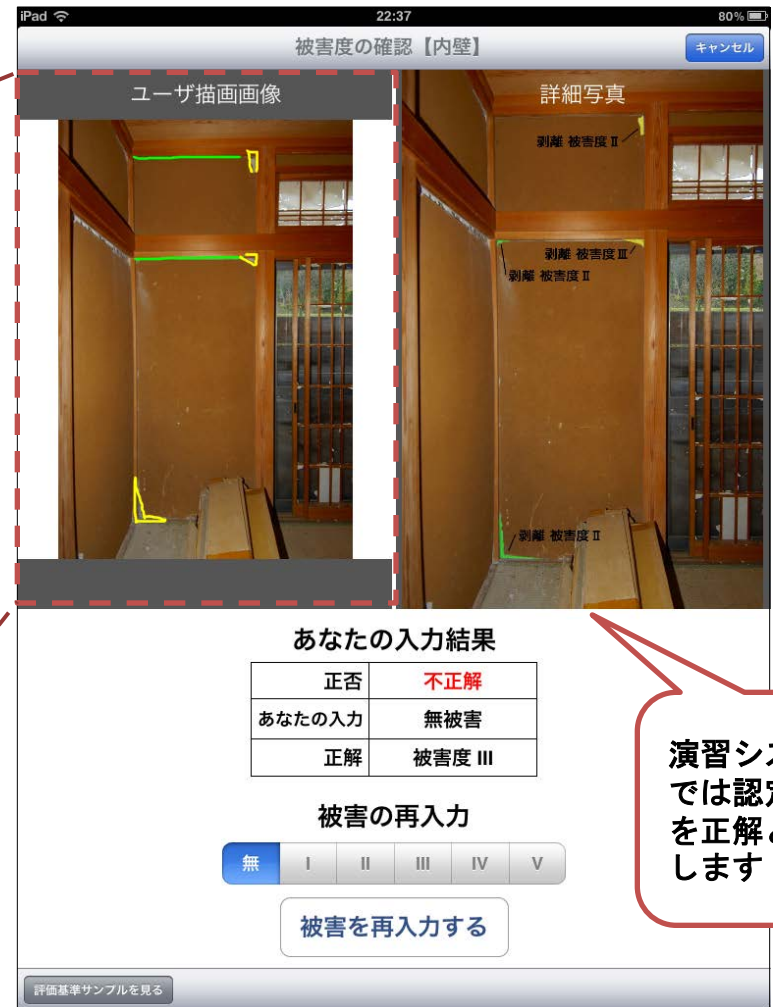
演習システムでは認定箇所を正解と比較します
